Protokol o podrobné prohlídce

mostního objektu provedené dle Vyhlášky MD č. 177/95 Sb.,
 a předpisu SZDC S5 Správa mostních objektů

PROTOKOL O PODROBNÉ PROHLÍDCE

TU **0112** Chomutov-záp.zhlaví (mimo) – Cheb (mimo)Evd. km **213,088**

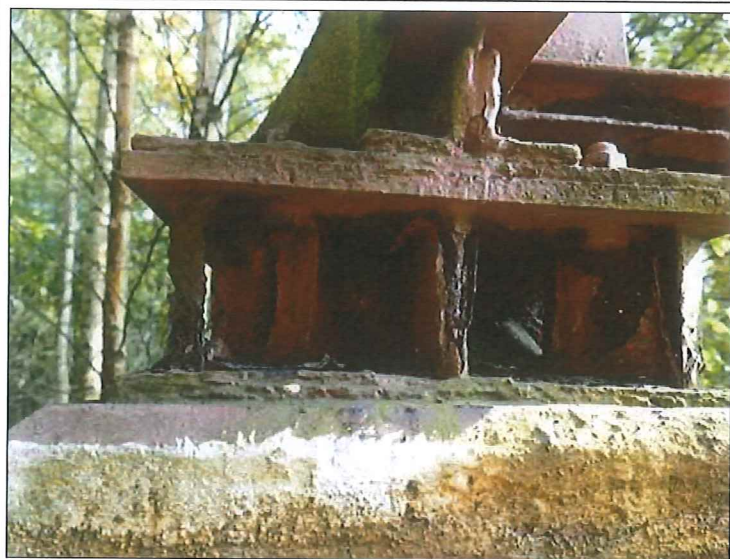
Foto č. 1

- Ocelové úložné desky s výztuhami (4 ks na betonové podpěře) korozně oslabené o 1 – 3 mm, šroubové spoje v místě desek namožené i zeslabené. **První levá úložná deska má prorezivělé stěny výztuh v menších plochách (viz foto č. 1)**

- Silně korozně zeslabená první úložná deska pilíře (prorezlé stěny výztuh)
- Prorezivělé stěny ocelového vodorovného ztužení v dolní části
- Silná štěrbinová koroze mezi materiály prvků a podpěrou přístupového schodiště na konci lávky až 40 mm
- Prorezivělý materiál schodnic v místě schodišťových stupňů

Podpěra č. 2 přístupového schodiště 01 – prorezlé výztuhy úložné ocelové desky, celkově korozní oslabení prvků ložiska

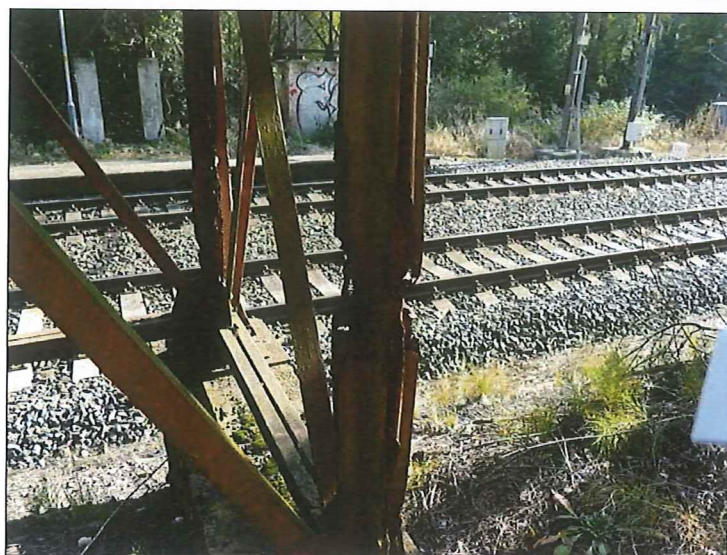
Foto č. 2

- **Jednotlivé ocelové prvky příhradové podpěry korozně zeslabené o 2 – 4 mm v krajích i do ostra, místy materiál vyrezlý do hl. až 30 mm se štěrbinovou korozí mezi dvojicemi prvků – materiály odtážené až 40 mm (místy je štěrbinová koroze přetřena ochranným nátěrem – viz foto č. 2)**
- Hlavy jednotlivých nýtů korozně zeslabené o 1 – 2 mm v dolní části v místech úložných desek hlavy nýtů zeslabené téměř na plocho.
- Stěny dolních přírub vodorovného ztužení (a styčnickové plechy) korozně zeslabené o 2 - 5 mm. Stěna jedné z dvojic (profilu U) vodorovného ztužení je prorezivělá v ploše 40 x 50 mm.
- **Ochranný nátěr příhradové podpěry proveden na vrstvu rzi – nátěr se loupe, proráží rez a na jednotlivých místech je zničený**

Podpěra č. 2 přístupového schodiště 02 – korozně oslabený svislý ocelový prvek resp. úhelníky svislice – korozní oslabení téměř celé příruby

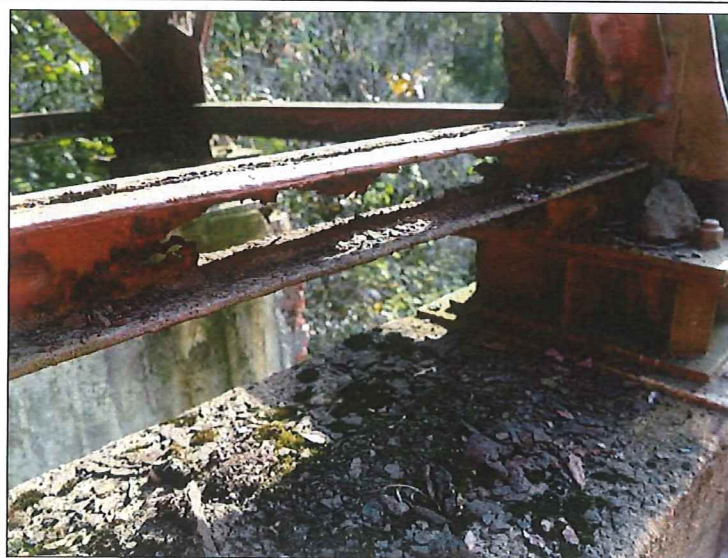
Foto č. 3

- **Stěny dolního vodorovného ztužení na levé i pravé straně (v podélném resp. příčném směru nad betonovou podpěrou) silně korozně zeslabené – u dvou profilů U – prorezlá stěna v rozměru 70 x 500 mm a 50 x 300 mm viz foto. Materiál silně rezavý! (viz foto č. 3)**

Podpěra č. 2 přístupového schodiště 01 – prokorodované vodorovné ztužení – absence stojiny úhelníků v délce až 500 mm

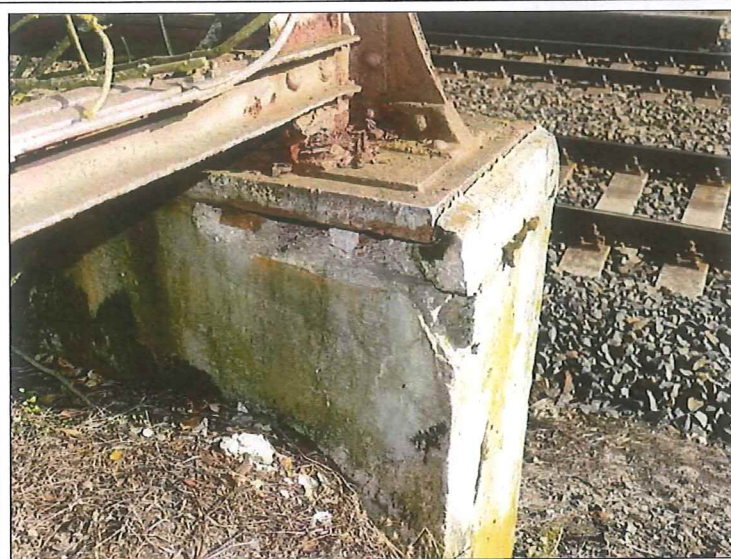
Foto č. 4

- **Betonová část podpěry popraskaná (zejména v kraji pod druhou levou ocelovou úložnou deskou beton prasklý, odtržený, uložení obnažené – viz foto č. 4) s výluhy pojiva, beton degraduje do hl. 10 mm. Ze shora plocha znečistěná + ojediněle narůstá mech.**

Pilíř P 02 betonová část – silná degradace, odtržení betonu v místě uložení – obnažení části uložení

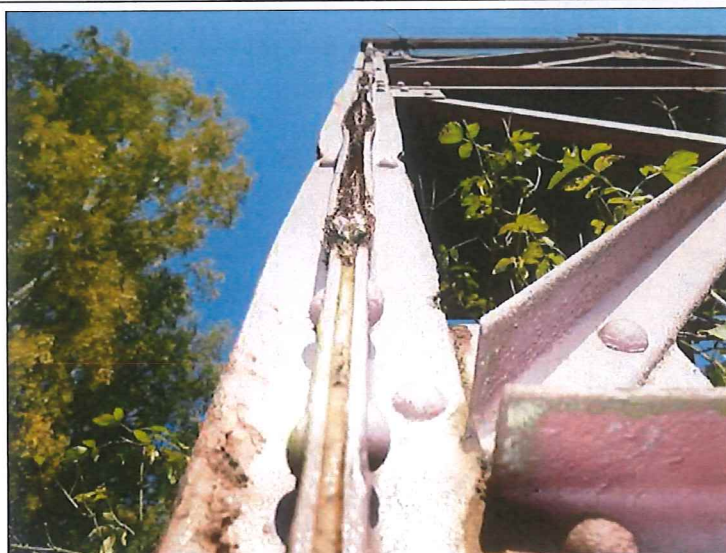
Foto č. 5

Pilíř P 02 – štěrbinová koroze mezi dvojicí úhelníků svislice

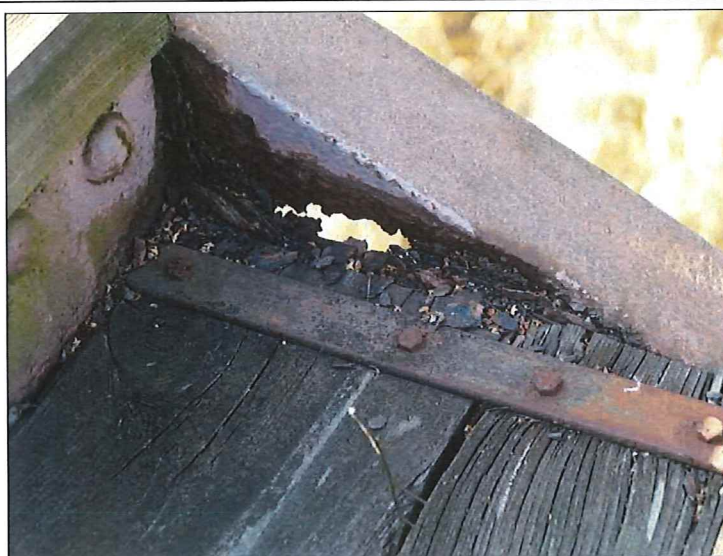
Foto č. 6

- Schodnice:
 - **v místě schodišťových stupňů je materiál schodnice korozně oslabený o 2 – 4 mm i ojediněle prokorodovaný úplně (3 místa) (viz foto č. 6)**

Schodiště 02 schodnice – korozně oslabená stěna v místě schodišťového stupně

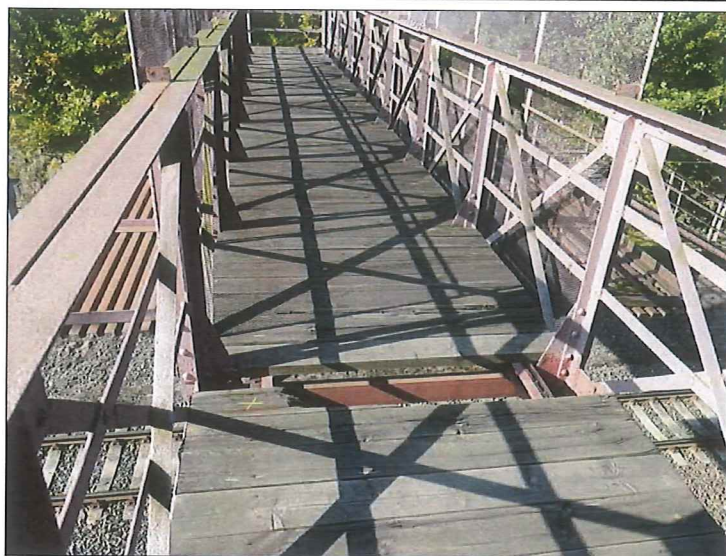
Foto č. 7

- Podlaha konstrukce K 01
 - Na NK chybí 2 ks dřevěných fošen (viz foto č. 7)
 - ojediněle pouze jednotlivé kusy dřevěných fošen povrchově nahnílá (vlhké)
- Zábradlí konstrukce K 01:
 - mezi dvojicí sloupků zábradlí štěrbinová koroze do 5 mm, materiály od sebe odtažené
 - nátěr zábradlí zašlý a na jednotlivých místech zničený

**Konstrukce K 01 – chybějící
podlahová fošna**

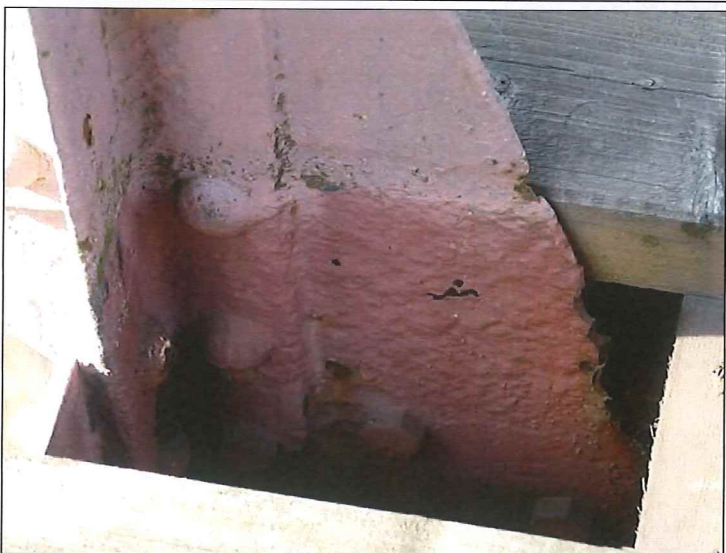
Foto č. 8

- Prvky konstrukce lávky na jednotlivých místech korozně zeslabené o 2 – 3 mm, z pohledu prvky konstrukce zeslabené o 2 – 4 mm (především vodorovné prvky)
- **Mezi dvojicemi prvků konstrukce na jednotlivých místech štěrbinová koroze – odtážení materiálů 5 až 10 mm, v těchto místech materiály zeslabené 2 – 4 mm, kraje zeslabené až do ostra a pouze jednotlivé prvky i zeslabené o 2 – 4 mm (viz foto č. 9)**
- Hlavy jednotlivých nýtů zeslabené dolíčkovitě o 1 – 2 mm
- **V příhradě č. 1 na pravé straně v dolní části deformovaná diagonála v délce 150 mm**
- **V příhradě č. 6 na pravé straně v dolní části deformovaná diagonála v délce 160 mm**
- PKO: zničeno z cca 15% plochy (Ri5) - prostupuje koroze

**Konstrukce K 01 – korozní
oslabení prvku vč. prokorodování**

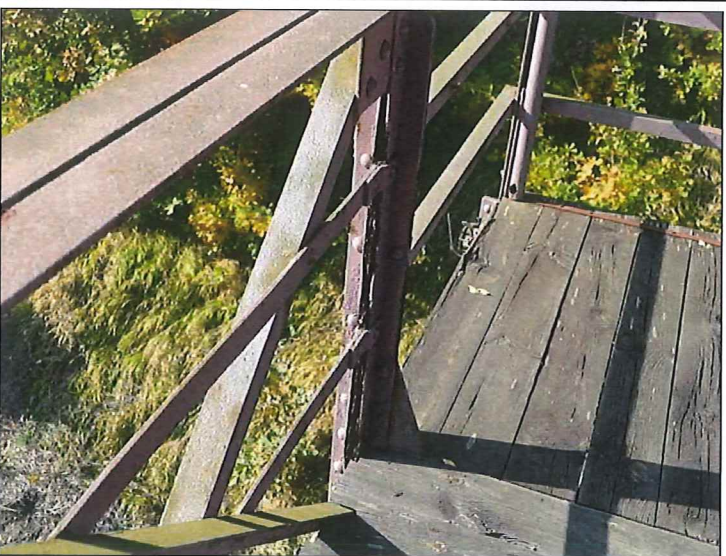
Foto č. 9

**Konstrukce K 01 – šterbinová
koroze – odtažení prvků**
